# Realizacja prac konserwatorskich przy wybranych zabytkach znajdujących się w kościele pw. św. Wojciecha Biskupa i Męczennika w Uhowie, przeprowadzonych w latach 2024–2025

**Słowa kluczowe:** Uhowo, konserwacja, obraz, rzeźba, ambona  
**Key words:** Uhowo, conservation, painting, sculpture, pulpit

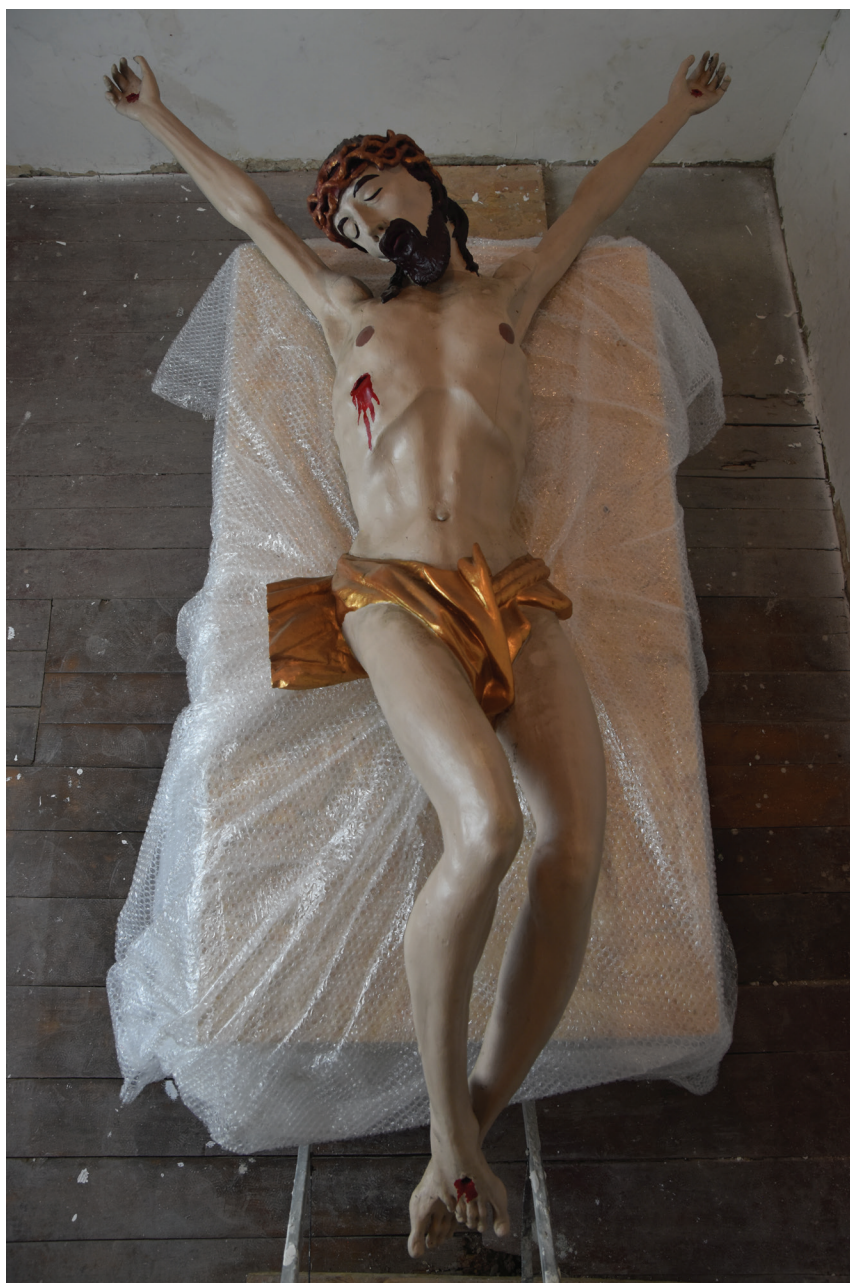
Obiekt był też mocno zabrudzony, zakurzony, pokryty pajęczynami. Występowały liczne uszkodzenia mechaniczne w postaci obić, wgnieceń oraz przetarć. Po zdjęciu przemalowań uwidoczniły się spore ubytki pierwotnej polichromii, a także spękania i rozklejenia poszczególnych elementów rzeźby. Drewno

1. Rzeźba *Chrystus Ukrzyżowany* z kościoła pw. św. Wojciecha Biskupa i Męczennika w Uhowie – stan przed pracami konserwatorskimi – po demontażu i przewiezieniu do pracowni konserwatorskiej.

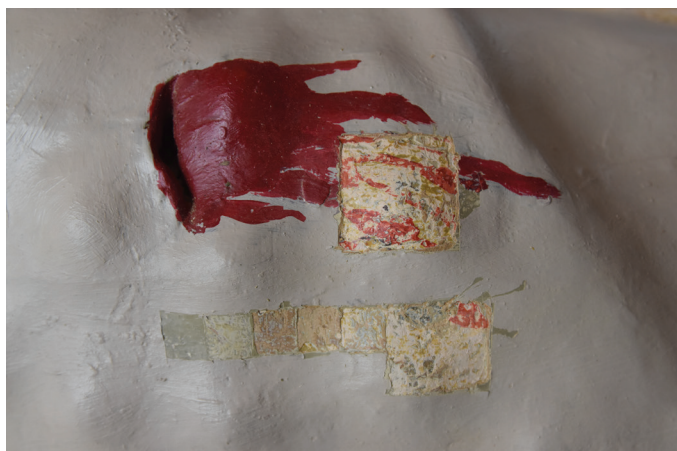
2. Rzeźba *Chrystus Ukrzyżowany* z kościoła pw. św. Wojciecha Biskupa i Męczennika w Uhowie – stan w trakcie prac konserwatorskich – odkrywka i sonda stratygraficzna.  
Fot. M. Ponikowska-Preseisen  
**Sculpture of Christ Crucified from the Church of St. Adalbert, Bishop and Martyr, in Uhowo – condition during conservation work – stratigraphic test and probe.**  
Photo by M. Ponikowska-Preseisen

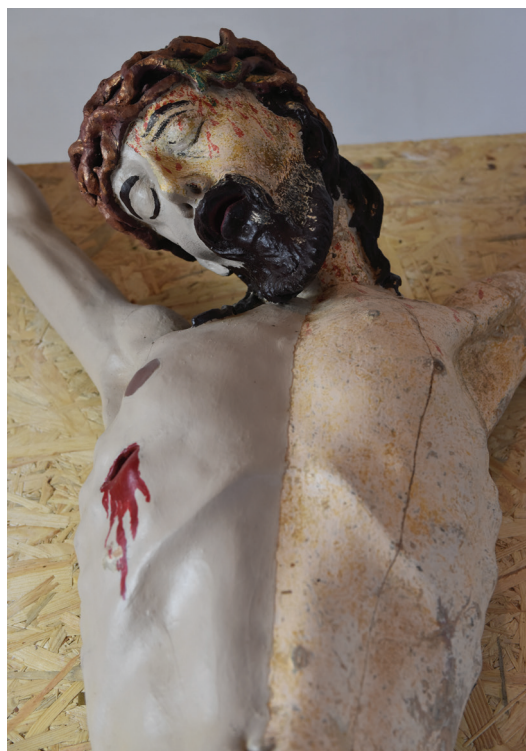
3. Rzeźba *Chrystus Ukrzyżowany* z kościoła pw. św. Wojciecha Biskupa i Męczennika w Uhowie – stan w trakcie prac konserwatorskich – usuwanie nawarstwień. Fot. M. Ponikowska-Preseisen  
**Sculpture of Christ Crucified from the Church of St. Adalbert, Bishop and Martyr, in Uhowo – condition during conservation work – removal of layers.** Photo by M. Ponikowska-Preseisen

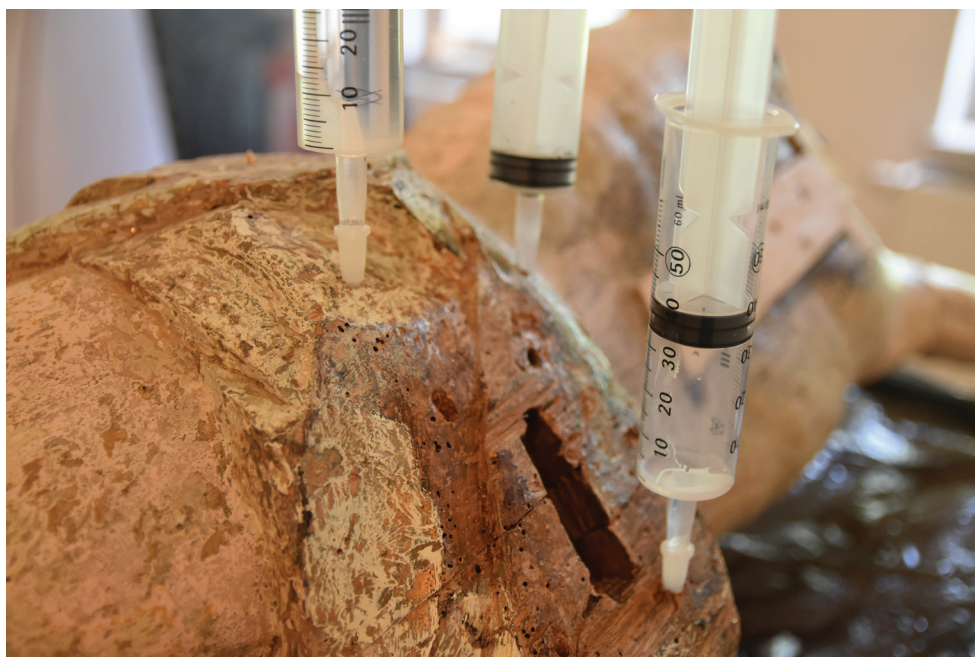
miejscami było bardzo osłabione żerowaniem owadów szkodników drewna – na jego powierzchni widoczne były liczne otwory wylotowe.

4. Rzeźba *Chrystus Ukrzyżowany* z kościoła pw. św. Wojciecha Biskupa i Męczennika w Uhowie – stan w trakcie prac konserwatorskich – impregnacja wzmacniająca strukturę drewna.

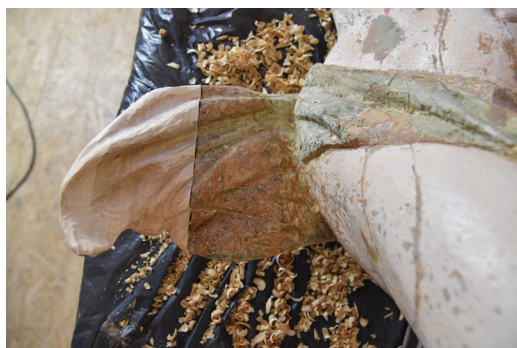
5. Rzeźba *Chrystus Ukrzyżowany* z kościoła pw. św. Wojciecha Biskupa i Męczennika w Uhowie – stan w trakcie prac konserwatorskich – rekonstrukcja brakującego fragmentu perizonium.

Kolejnym krokiem było wykonanie uzupełnień ubytków drewna, a zwłaszcza rekonstrukcji dużego fragmentu perizonium. Z kawałka drewna

lipowego wyrzeźbiono brakujący element, nawiązujący charakterem i układem do zachowanej części, które następnie pokryto złoceniem w technice szlachetnej na pulment, zachowując rozróżnienie na partie błyszczące i matowe<sup>6</sup>. Ubytki gruntu na karnacji Chrystusa uzupełniono zaprawą kredowo-kleją oraz masą Modostuc, polichromię pokryto pośrednim werniksem ketonowym, wykonano retusze przy użyciu farb na bazie żywic alkidowych oraz ketonowych, a na koniec zabezpieczono werniksem ketonowym o satynowym wykończeniu.

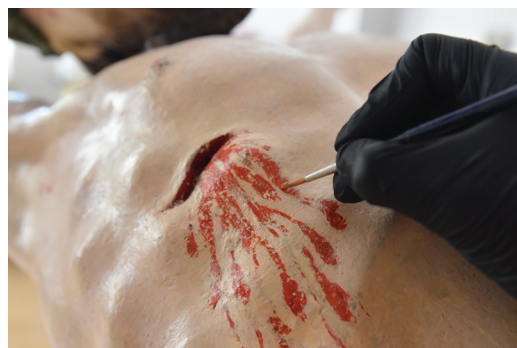
6. Rzeźba *Chrystus Ukrzyżowany* z kościoła pw. św. Wojciecha Biskupa i Męczennika w Uhowie – stan w trakcie prac konserwatorskich – retusz warstwy malarskiej. Fot. M. Ponikowska-Preseisen

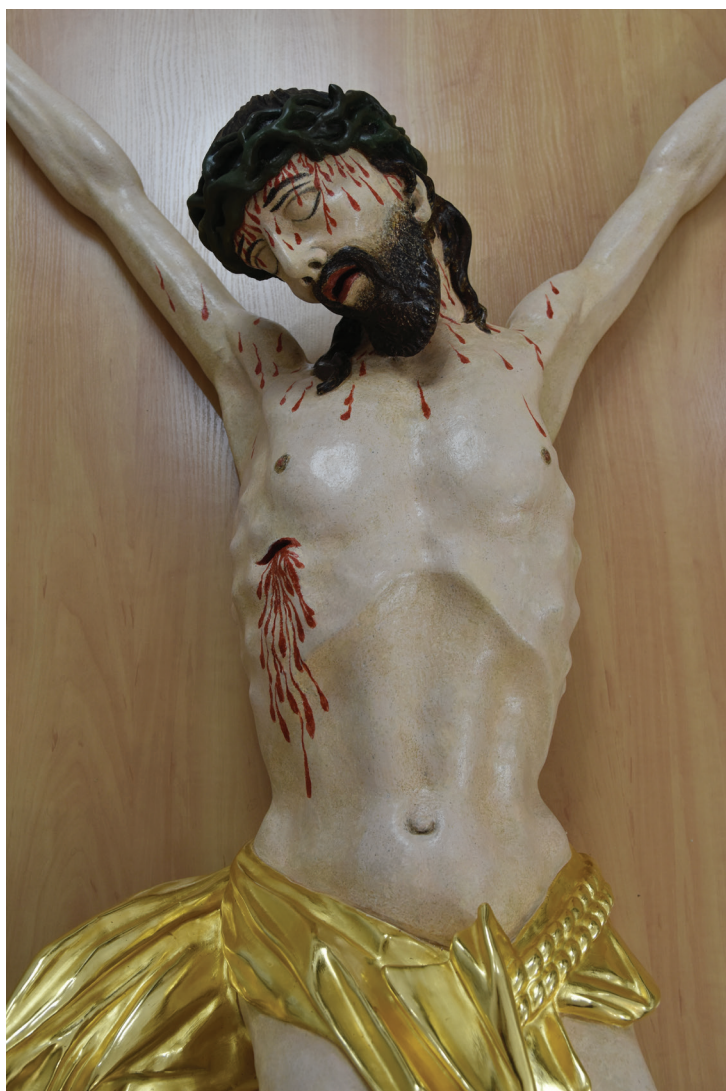
7. Rzeźba *Chrystus Ukrzyżowany* z kościoła pw. św. Wojciecha Biskupa i Męczennika w Uhowie – stan po zakończeniu prac konserwatorskich.  
Fot. M. Ponikowska-Pressseisen  
**Sculpture of Christ Crucified from the Church of St. Adalbert, Bishop and Martyr, in Uhowo – condition after completion of conservation work. Photo by M. Ponikowska-Pressseisen**

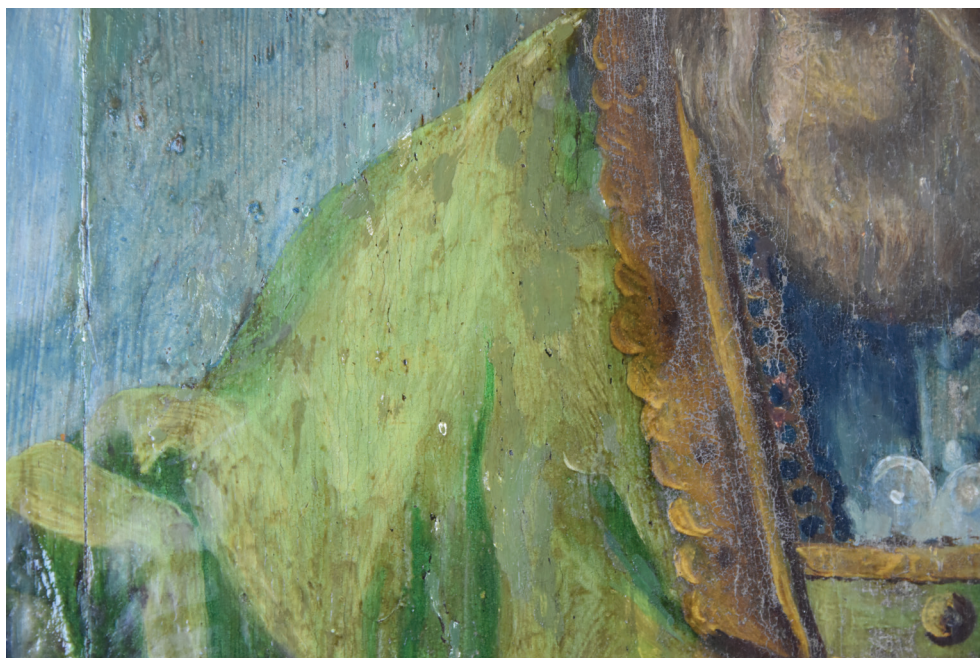
8. Obraz *Święty Wojciech* z kościoła pw. św. Wojciecha Biskupa i Męczennika w Uhowie – stan przed pracami konserwatorskimi – zbliżenie na lico, widoczne ubytki i zmienione kolorystycznie stare retusze. Fot. M. Ponikowska-Pressseisen

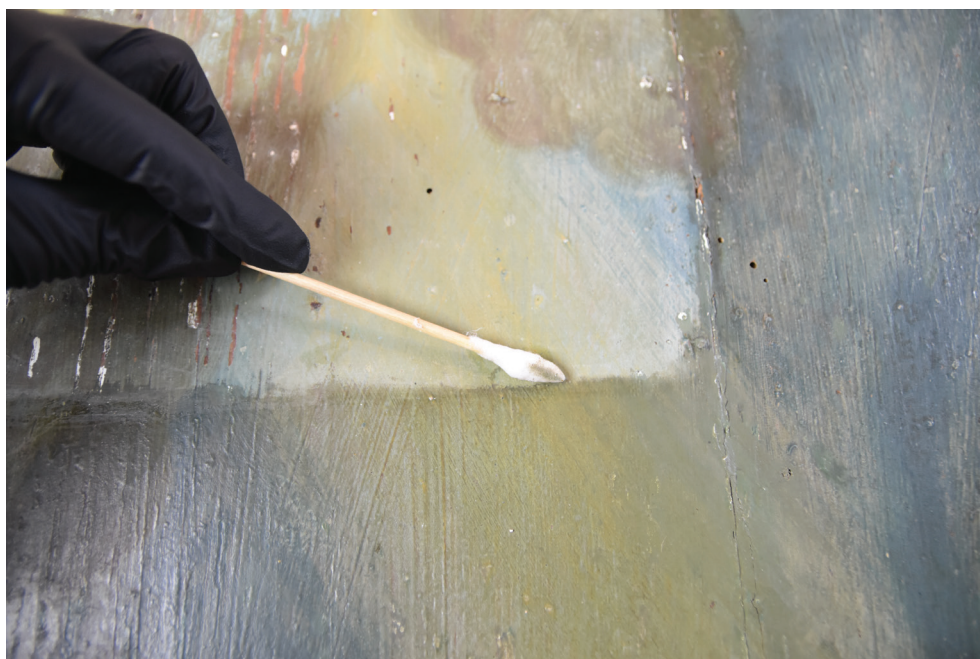
9. Obraz *Święty Wojciech* z kościoła pw. św. Wojciecha Biskupa i Męczennika w Uhowie – stan w trakcie prac konserwatorskich – próby oczyszczania warstwy malarskiej. Fot.

Prace rozpoczęto od wykonania prób oczyszczania lica. Po przetestowaniu kilku metod, najlepszym sposobem usuwania pociemniałego werniksu, zanieczyszczeń i nadmiaru masy woskowo-żywicznej okazało się zastosowanie mieszaniny etanolu i terpentyny w różnych stężeniach. Nawarstwienia o większej grubości należało jednak wcześniej ścieńczyć za pomocą skalpela. Do usuwania starych, pociemniałych retuszy oraz przemałowań wybrano Contrad 2000 w różnych stężeniach oraz dimetyloformamid.

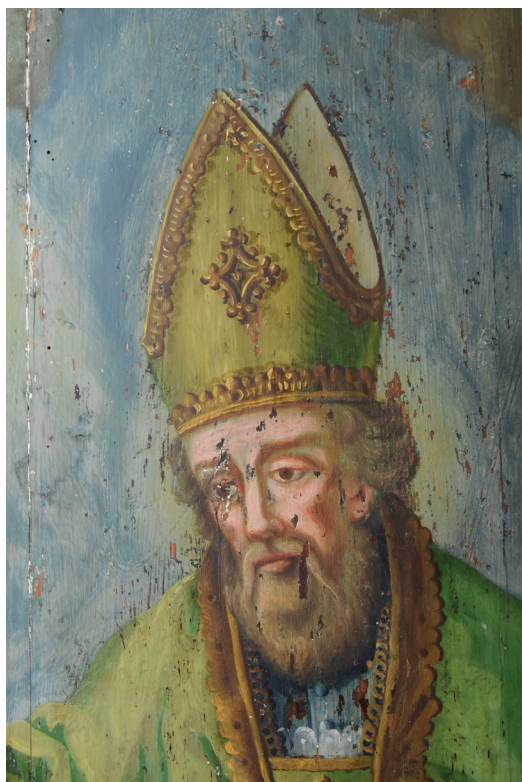
10. Obraz *Święty Wojciech* z kościoła pw. św. Wojciecha Biskupa i Męczennika w Uhowie – stan w trakcie prac konserwatorskich – zbliżenie na lico po oczyszczeniu, widoczne liczne ubytki warstwy malarskiej i gruntu. Fot. M. Ponikowska-Preseisen

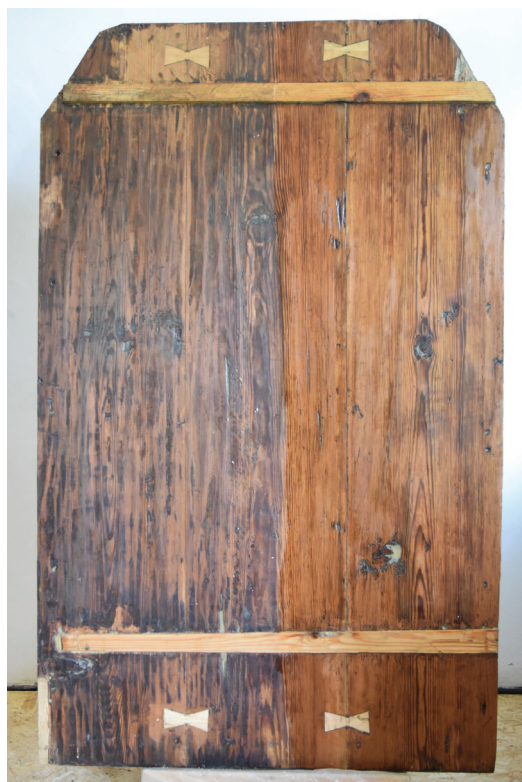
Odwrocie oraz brzegi drewnianego podobrazia były pokryte bardzo grubą warstwą pociemniałej, niemal czarnej masy woskowo-żywicznej. W kilku miejscach, w górnej części obrazu, zaobserwowano w drewnie świeże otwory wylotowe spowodowane żerowaniem owadów szkodników drewna. Obecnych było także

11. Obraz *Święty Wojciech* z kościoła pw. św. Wojciecha Biskupa i Męczennika w Uhowie – stan w trakcie prac konserwatorskich – odwrocie w trakcie oczyszczania.

Po wykonaniu prób oczyszczania lica przystąpiono do mechanicznego oczyszczenia odwrocia oraz boków podobrazia za pomocą skalpela. Usunięto w ten sposób duży nadmiar bardzo pociemniałej i zabrudzonej masy woskowo-żywicznej. Drewno poddano dezynsekcji przy użyciu preparatu z permetryną oraz impregnacji wzmacniającej strukturę drewna żywicą Paraloid B-72 rozpuszczoną w etanolu. Braki w drewnie uzupełniono podbarwioną w masie żywicą epoksydową Axson SC 258. Kolejnym krokiem było oczyszczenie lica obrazu wybranymi wcześniej metodami przy jednoczesnym usuwaniu wadliwych i niespełniających już swojej funkcji uzupełnień warstwy zaprawy. Następnie wykonano uzupełnienia ubytków zapraw przy użyciu masy Modostuc. Lico zabezpieczono pośrednim werniksem ketonowym, po czym przystąpiono do wykonywania retuszy warstwy malarskiej metodą naśladowczą przy użyciu farb na bazie żywicy ketonowej. Po wykonaniu uzupełnień obraz zabezpieczono ketonowym satynowym werniksem końcowym.

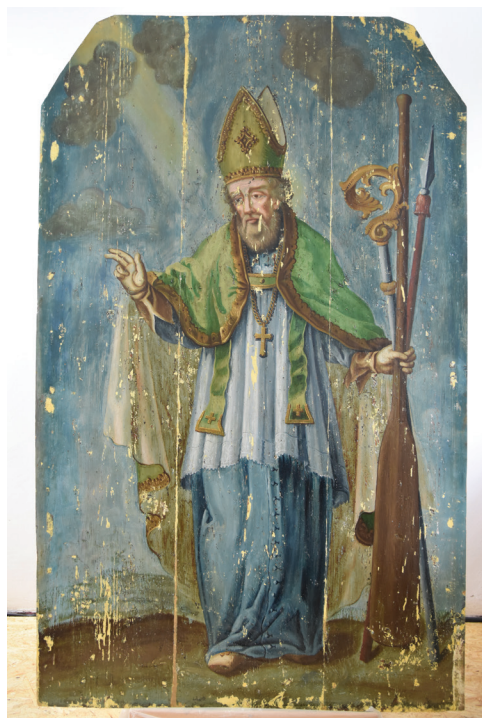
12. Obraz *Święty Wojciech* z kościoła pw. św. Wojciecha Biskupa i Męczennika w Uhowie – stan w trakcie prac konserwatorskich – lico po wykonaniu uzupełnień ubytków zaprawy.

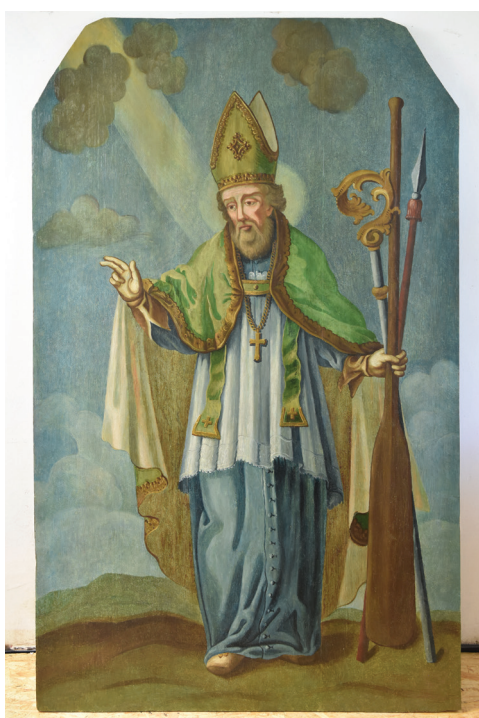
13. Obraz *Święty Wojciech* z kościoła pw. św. Wojciecha Biskupa i Męczennika w Uhowie – stan po zakończeniu prac konserwatorskich.

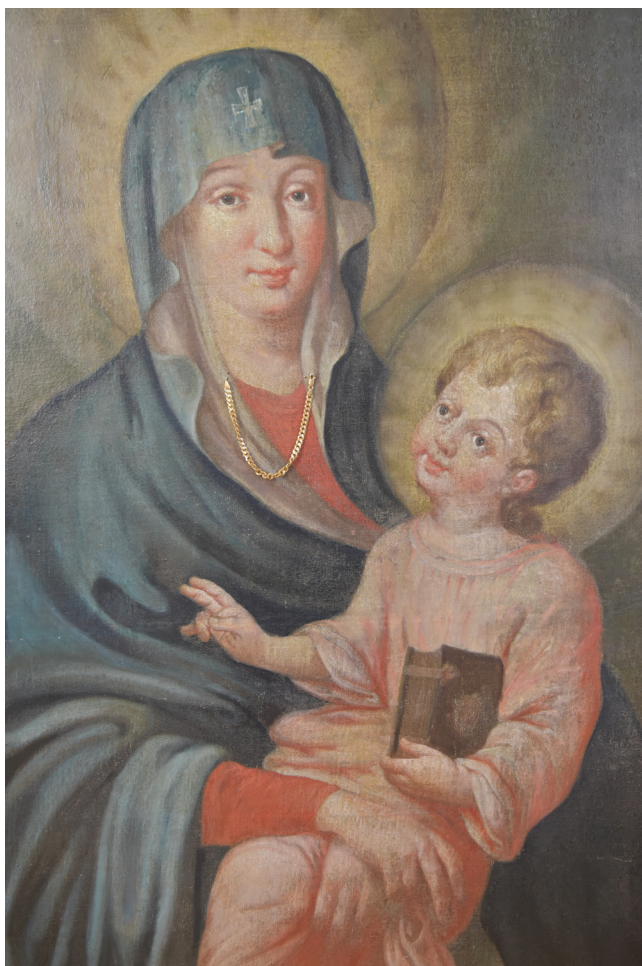
14. Obraz *Matka Boża Śnieżna* z kościoła pw. św. Wojciecha Biskupa i Męczennika w Uhowie – stan przed pracami konserwatorskimi – fragment obrazu. Fot. M. Ponikowska-Preseisen  
**Painting of Our Lady of the Snows from the Church of St. Adalbert, Bishop and Martyr, in Uhowo – condition before conservation work – close-up of the painted surface. Photo by M. Ponikowska-Preseisen**

Stan techniczny obrazu przed podjęciem prac konserwatorskich w 2024 r. był stabilny, a część zabiegów przeprowadzonych w roku 1984 nadal spełniała swoją funkcję. Dublaż z płótna lnianego, mimo iż wykonany w praktycznie niestosowanej już współcześnie technice na masę woskowo-żywiczną, nadal poprawnie wzmacniał i stabilizował obraz, nie wymagał więc modyfikacji i wymiany. Problem stanowiła jednak zbyt duża ilość masy użyta do jego wykonania – przesycała ona całą strukturę obrazu i spowodowała mocne usztywnienie płótna, przyczyniając się do jego zbyt dużego obciążenia oraz jednocześnie do utraty możliwości naturalnej pracy, a także sprawiło powstanie zagrożenia pęknięcia. Duży nadmiar masy znajdował się na odwrocie obrazu, które było bardzo mocno pociemniałe, zabrudzone, pokryte pajęczynami i kurzem. Masa woskowo-żywiczna była obecna również na lico obrazu, miejscami tworząc nieestetyczne zgrubienia, zacieki i nierówności. Na powierzchni obrazu widoczne były też drobne spękania, rysy, ubytki warstwy malarskiej oraz gruntu, częściowe odspojenia wykonanych dawniej uzupełnień zaprawy, a także kilkucentymetrowa dziura w płótnie umiejscowiona pod stopą Chrystusa. Lico obrazu było ponadto mocno zabrudzone, a pod pożółkłym werniksem uwidoczniły się zmienione kolorystycznie i pociemniałe dawne retusze oraz miejscowe przemalowania kompozycji, co znacząco zaburzało odbiór wizualny dzieła. Wizerunek Matki Bożej został wtórnie ozdobiony złotym

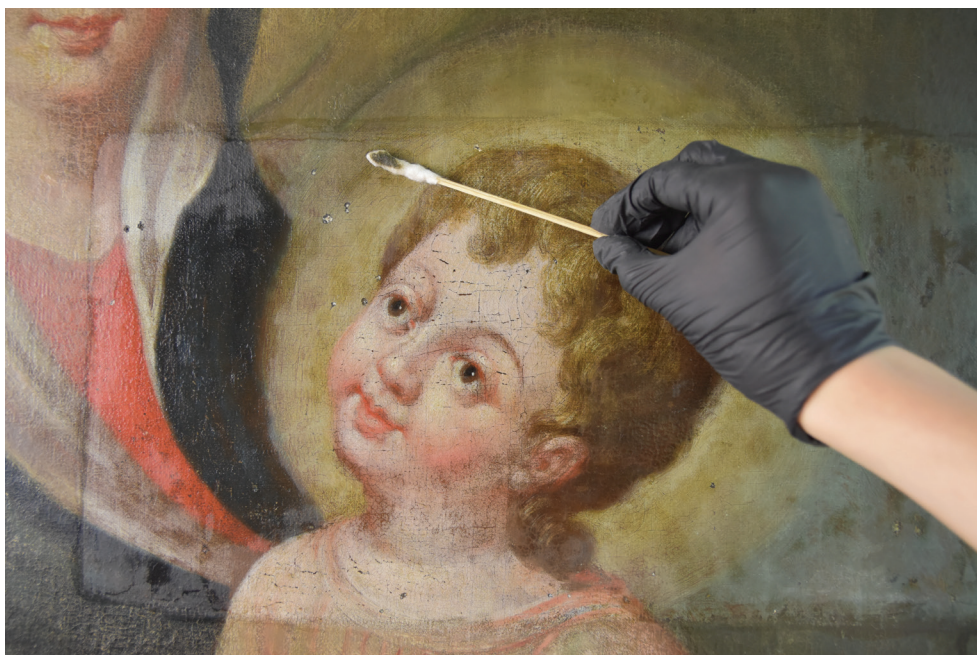
15. Obraz *Matka Boża Śnieżna* z kościoła pw. św. Wojciecha Biskupa i Męczennika w Uhowie – stan w trakcie prac konserwatorskich – oczyszczanie lica. Fot. M. Ponikowska-Preseisen  
**Painting of Our Lady of the Snows from the Church of St. Adalbert, Bishop and Martyr, in Uhowo – condition during conservation work – cleaning of the painted surface.**  
**Photo by M. Ponikowska-Preseisen**

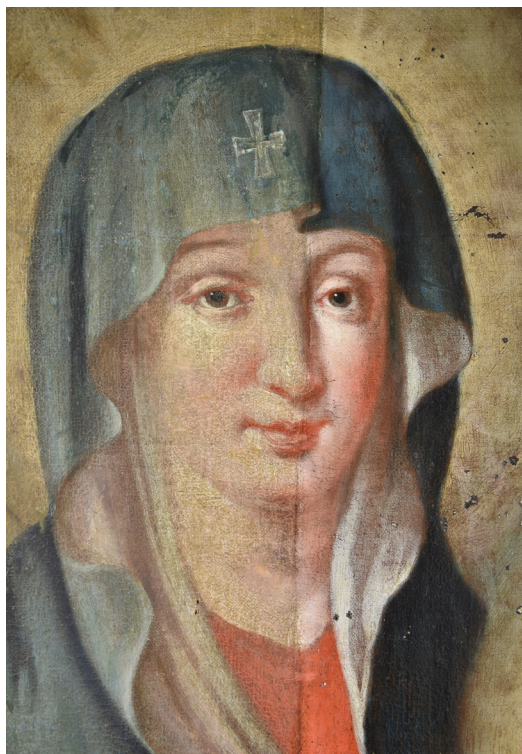
16. Obraz *Matka Boża Śnieżna* z kościoła pw. św. Wojciecha Biskupa i Męczennika w Uhowie – stan w trakcie prac konserwatorskich – oczyszczanie lica.  
Fot. M. Ponikowska-Preseisen

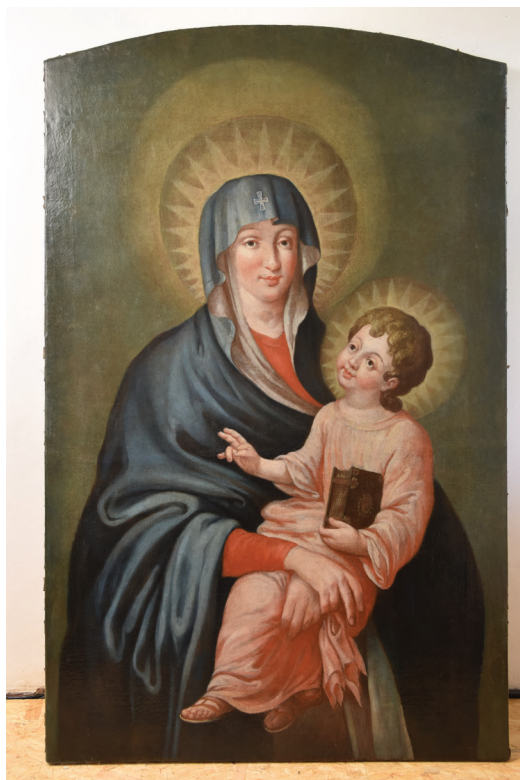
17. Obraz *Matka Boża Śnieżna* z kościoła pw. św. Wojciecha Biskupa i Męczennika w Uhowie – stan po zakończeniu prac konserwatorskich.  
Fot. M. Ponikowska-Preseisen

Kolejnym krokiem było oczyszczenie krosien z wosku i zanieczyszczeń przy użyciu skalpeli oraz mieszaniny alkoholu i terpentyny. Drewno poddano dezynsekcji preparatem na bazie permetryny oraz impregnacji wzmacniającej roztworem Paraloidu B-72 w etanolu, a większe ubytki uzupełniono podbarwioną żywicą epoksydową Axson SC 258.

Uzupełnienia ubytków zapraw wykonano przy użyciu masy Modostuc. Lico zabezpieczono werniksem damarowym, po czym przystąpiono do wykonywania retuszy warstwy malarskiej metodą naśladowczą przy użyciu farb na bazie żywicy ketonowej. Po wykonaniu uzupełnień obraz zabezpieczono ketonowym satynowym werniksem końcowym.

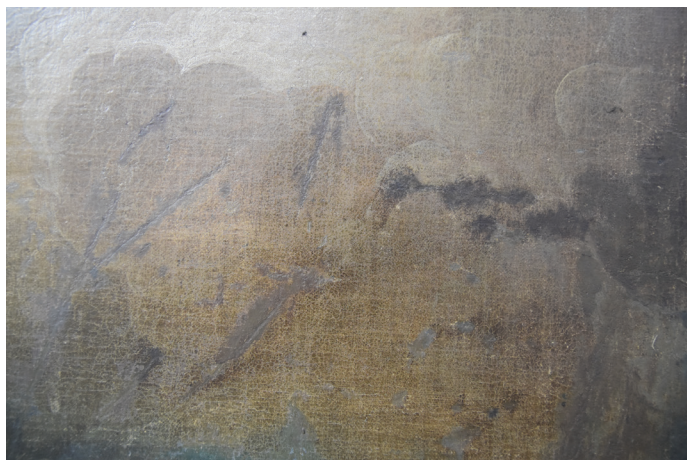
18. Obraz *Matka Boża przed Trójcą Świętą* z kościoła pw. św. Wojciecha Biskupa i Męczennika w Uhowie – stan przed pracami konserwatorskimi – zbliżenie na lico, widoczne zmienione kolorystycznie stare retusze. Fot. M. Ponikowska-Preseisen

Stan techniczny obrazu przed rozpoczęciem prac konserwatorskich w 2024 r. był stabilny, jednak zły po kątem wizualnym. Obraz był przede wszystkim mocno zabrudzony i pociemniały, pokryty grubą warstwą pożółkłego, miejscami oślepłego werniksu. Uzupełnienia warstwy malarskiej wykonane podczas wcześniejszych prac wraz z upływem czasu zmieniły swoją barwę i mocno odróżniały się od oryginału, tworząc nieestetyczne, ciemne plamy. Uzupełnienia gruntu położone były nierówno, odznaczały się na licu, miejscami się odpajały. Na powierzchni obrazu widoczne były też drobne spękania, zadrapania oraz ubytki gruntu i warstwy malarskiej. Odwrocie obrazu pokryte było bardzo grubą warstwą masy dublażowej, która była pociemniała i zabrudzona, a ponadto zbędnie obciążała płótno.

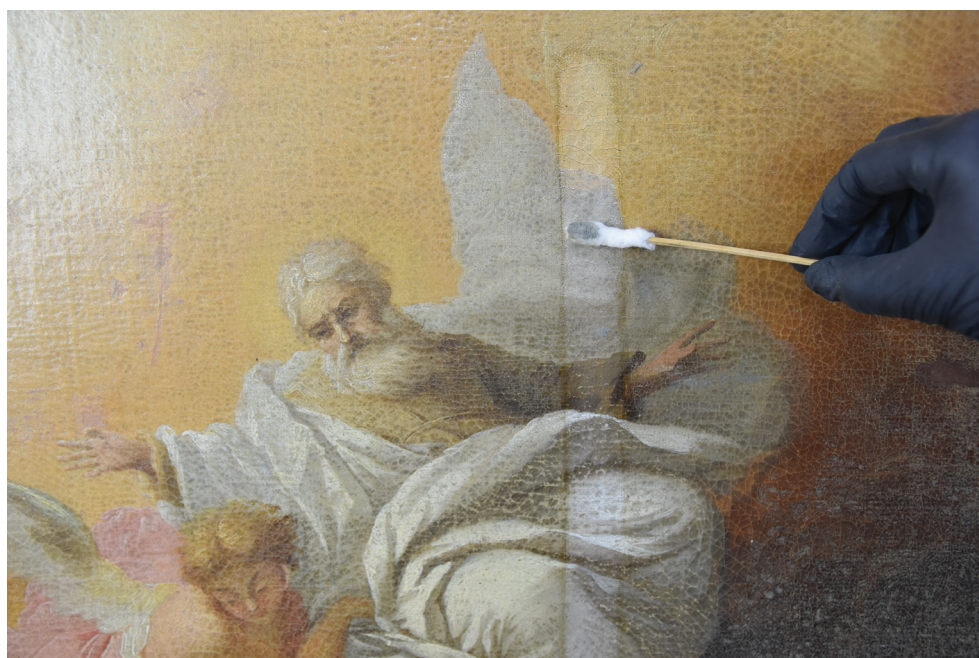
19. Obraz *Matka Boża przed Trójcą Świętą* z kościoła pw. św. Wojciecha Biskupa i Męczennika w Uhowie – stan w trakcie prac konserwatorskich – próby oczyszczania lica. Fot. M. Ponikowska-Preseisen

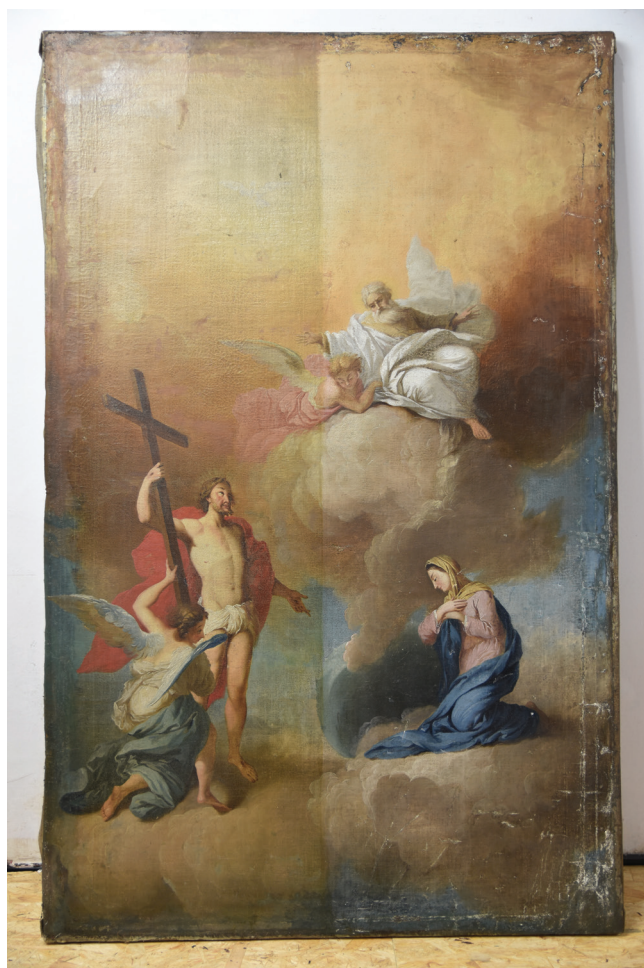
20. Obraz *Matka Boża przed Trójcą Świętą* z kościoła pw. św. Wojciecha Biskupa i Męczennika w Uhowie – stan w trakcie prac konserwatorskich – oczyszczanie lica.  
Fot. M. Ponikowska-Presseisen  
**Painting of the Mother of God before the Holy Trinity from the Church of St. Adalbert, Bishop and Martyr, in Uhowo – condition during conservation work – cleaning of the surface.**  
Photo by M. Ponikowska-Presseisen

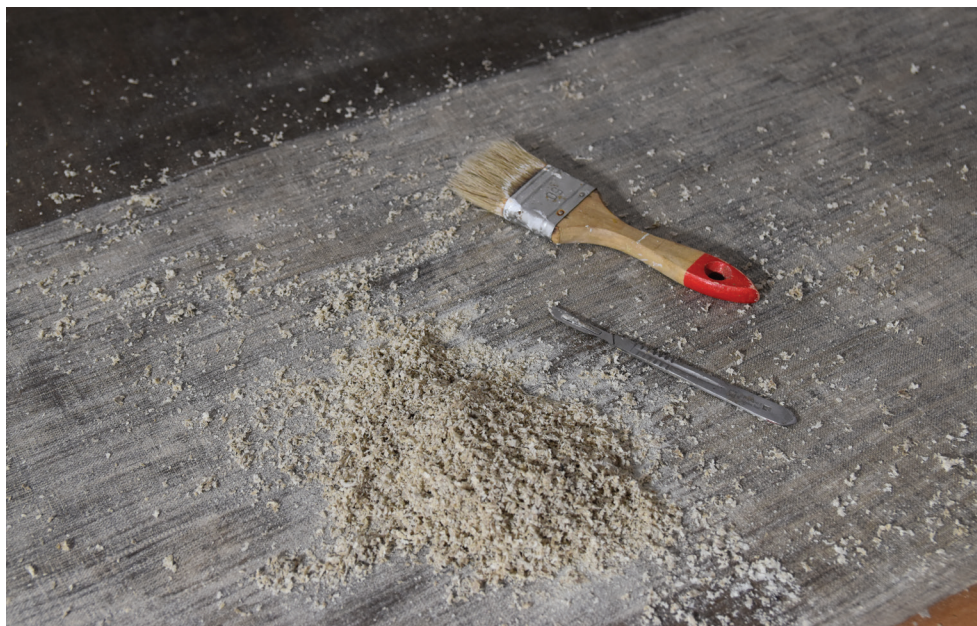
21. Obraz *Matka Boża przed Trójcą Świętą* z kościoła pw. św. Wojciecha Biskupa i Męczennika w Uhowie – stan w trakcie prac konserwatorskich – oczyszczanie odwrocia z nadmiaru masy woskowo-żywicznej. Fot. M. Ponikowska-Preseisen

Kolejnym krokiem było zdjęcie obrazu z krosien, które z uwagi na zły stan techniczny oraz wady technologiczne zdecydowano zastąpić nowymi. Odwrocie obrazu zostało oczyszczone z nadmiaru wosku oraz zanieczyszczeń mechanicznie, za pomocą skalpela. Następnie wykonano pasy brzeżne – odpowiednio docięte kawałki płótna lnianego poddano dekatyzacji i zaimpregnowano roztworem żywicy Paraloid B-72 w etanolu, po czym wklejono je przy użyciu Bevy 371 Film, a miejsce

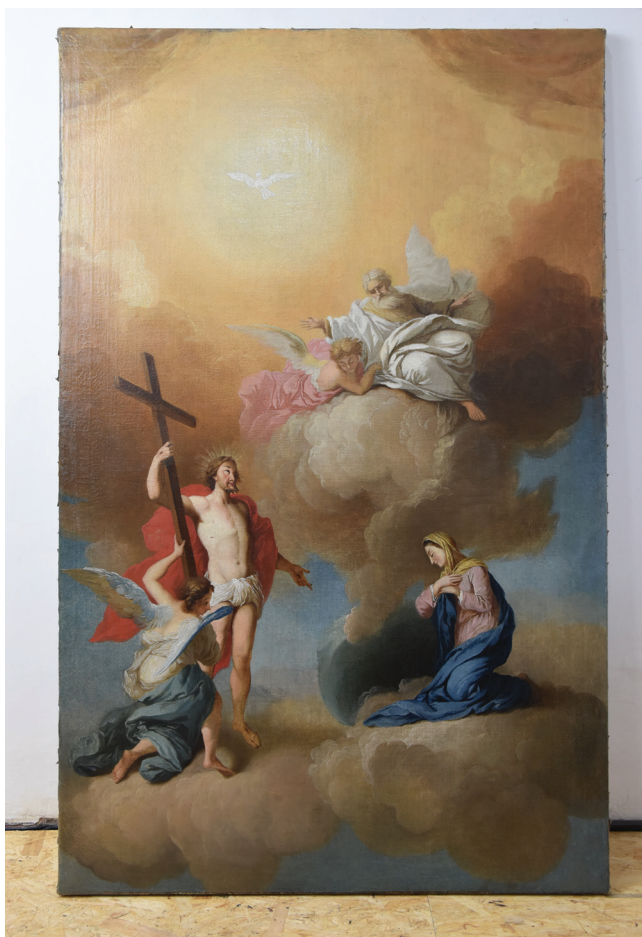
Rama przynależąca do obrazu posiadała drobne przetarcia, zadrapania i ubytki, a na jej powierzchni widoczne były otwory wylotowe spowodowane żerowaniem owadów szkodników drewna.

22. Obraz *Matka Boża przed Trójcą Świętą* z kościoła pw. św. Wojciecha Biskupa i Męczennika w Uhowie – stan po zakończeniu prac konserwatorskich. Fot. M. Ponikowska-Pressseisen  
**Painting of the Mother of God before the Holy Trinity from the Church of St. Adalbert, Bishop and Martyr, in Uhowo – condition after completion of conservation work. Photo by M. Ponikowska-Pressseisen**

Równocześnie do prac przy obrazie, wykonano konserwację ramy. Została ona delikatnie oczyszczona, poddana dezynsekcji, ubytki uzupełniono podbarwioną masą z żywicy epoksydowej Axson SC 258, a następnie całość zabezpieczono woskiem.

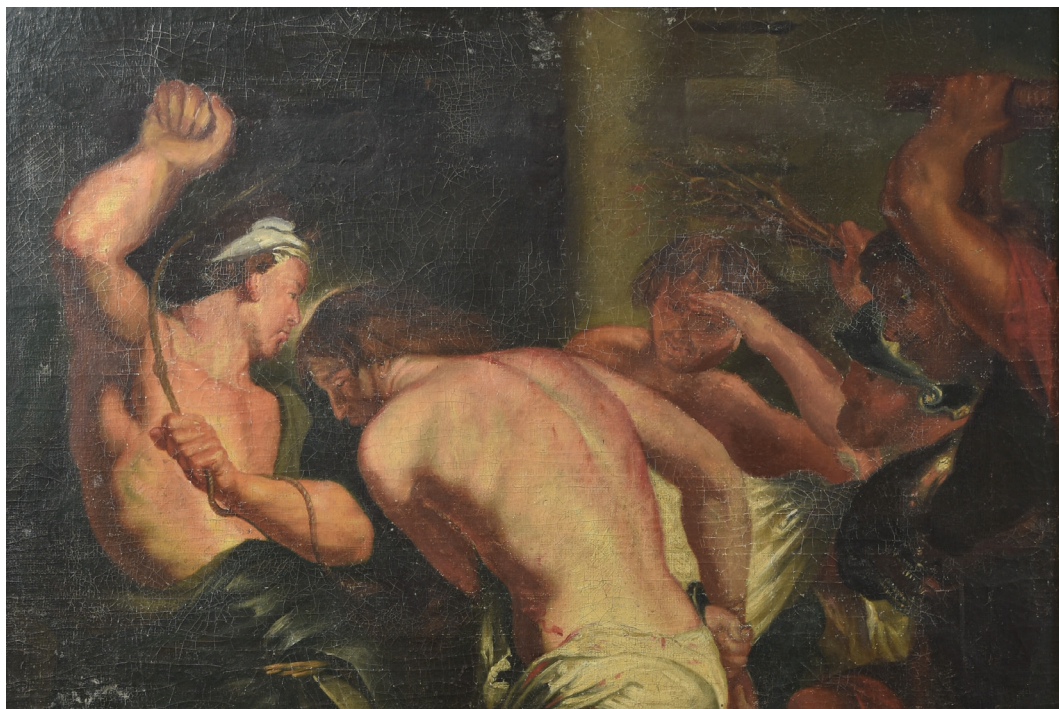
Stan obiektu przed rozpoczęciem prac konserwatorskich był zły zarówno pod względem technicznym, jak i estetycznym. Krosno, na które naciągnięto płócienne podobrazie, miało wady konstrukcyjne, było uszkodzone i niestabilne. Drewno było osłabione, w dolnej części lekko spróchniałe, z widocznymi

23. Obraz *Biczowanie Chrystusa z kościoła pw. św. Wojciecha Biskupa i Męczennika w Uhowie* – stan przed pracami konserwatorskimi – zbliżenie na lico, widoczne spękania, ubytki oraz zmienione kolorystycznie stare retusze. Fot. M. Ponikowska-Preseisen

Podobrazie było słabo naciągnięte, sfalowane i lekko zapadnięte. W trakcie prac konserwatorskich uwidoczniły się liczne ubytki oryginalnego płótna w postaci dziur i przedarć. Zaprawa oraz warstwa malarska spękane niemal na całej powierzchni, miejscami występowały ubytki i drobne wykruszenia. Stare uzupełnienia zaprawy odznaczały się na lico, były nierówne i zapadnięte. Retusze wraz z upływem czasu zmieniły swoją barwę i odróżniały się od oryginału, tworząc nieestetyczne plamy. Uwagę zwracały nieudolne rekonstrukcje – zwłaszcza w obrębie karnacji. Lico obrazu było mocno zabrudzone, zakurzone i pociemniałe, pokryte warstwą pożółkłego, osłepłego werniksu, oraz masy woskowo-żywicznej, tworzącej nieestetyczne zgrubienia na jego powierzchni.

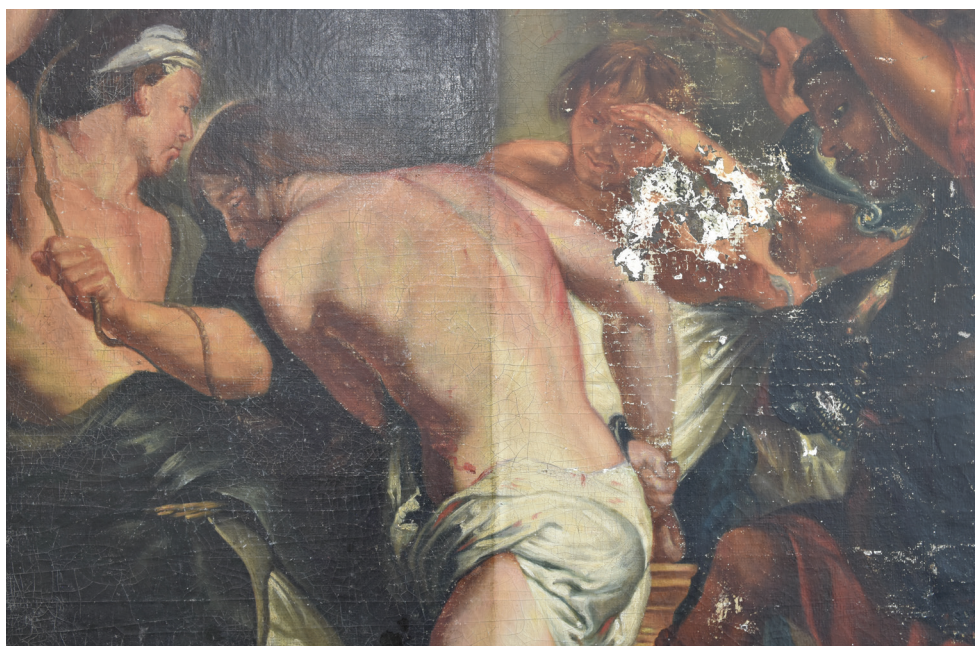
24. Obraz *Biczowanie Chrystusa* z kościoła pw. św. Wojciecha Biskupa i Męczennika w Uhowie – stan w trakcie prac konserwatorskich – oczyszczanie lica. Fot. M. Ponikowska-Preseisen  
 The painting *The Flagellation of Christ from the Church of St. Adalbert, Bishop and Martyr, in Uhowo* – condition during conservation work – cleaning of the surface.  
 Photo by M. Ponikowska-Preseisen

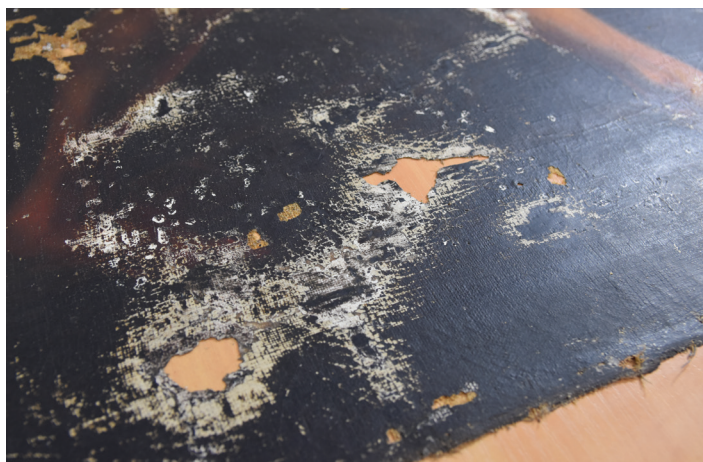
25. Obraz *Biczowanie Chrystusa* z kościoła pw. św. Wojciecha Biskupa i Męczennika w Uhowie – stan w trakcie prac konserwatorskich – lico po oczyszczeniu i rozdublowaniu, widoczne ubytki płótna. Fot. M. Ponikowska-Preseisen  
 The painting *The Flagellation of Christ from the Church of St. Adalbert, Bishop and Martyr, in Uhowo* – condition during conservation work – surface after cleaning and relining, visible losses of canvas. Photo by M. Ponikowska-Preseisen

Kolejnym krokiem było usunięcie starego, wadliwego dublażu. Rozdublowanie odbywało się poprzez delikatne podważanie i stopniowe odrywanie płótna po uprzednim, lekkim podgrzewaniu masy woskowo-żywicznej. Po usunięciu płótna dublującego odwrócić obrazu starannie oczyszczono z pozostałości twardej masy oraz zanieczyszczeń. Podczas prac uwidoczniły się liczne ubytki płóciennego podobrazia w postaci dziur oraz przedarć. Uzupełniono je płótnem lnianym o odpowiednio dobranej grubości, uprzednio zdekatyzowanym i przeklejonym roztworem żywicy Paraloid B-72 w etanolu. Protezy wklejono przy użyciu Vinavilu NPC, a ubytki warstwy zaprawy uzupełniono masą Modostuc.

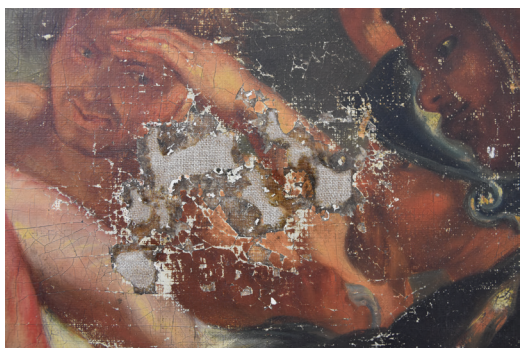
26. Obraz *Biczowanie Chrystusa* z kościoła pw. św. Wojciecha Biskupa i Męczennika w Uhowie – stan w trakcie prac konserwatorskich – zbliżenie na lico po uzupełnieniu ubytków płótna. Fot.

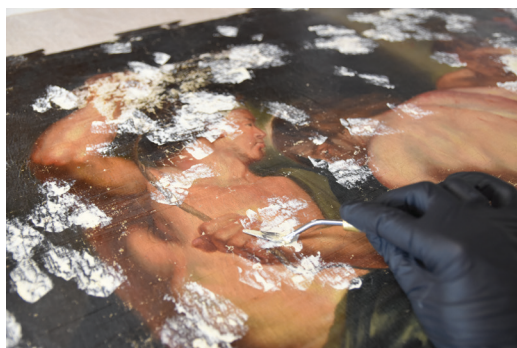
27. *Biczowanie Chrystusa* z kościoła pw. św. Wojciecha Biskupa i Męczennika w Uhowie – stan w trakcie prac konserwatorskich – uzupełnianie ubytków zaprawy. Fot. M. Ponikowska-Preseisen

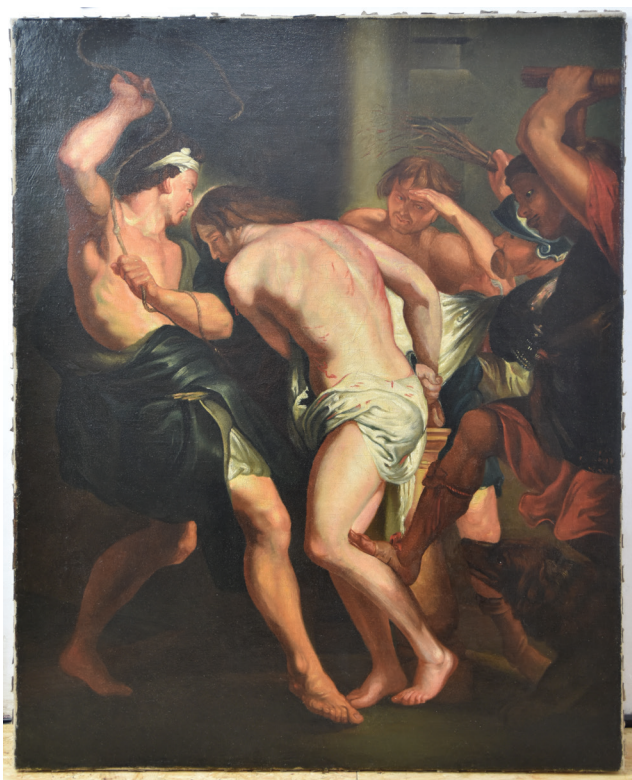
28. Obraz *Biczowanie Chrystusa* z kościoła pw. św. Wojciecha Biskupa i Męczennika w Uhowie – stan po zakończeniu prac konserwatorskich.

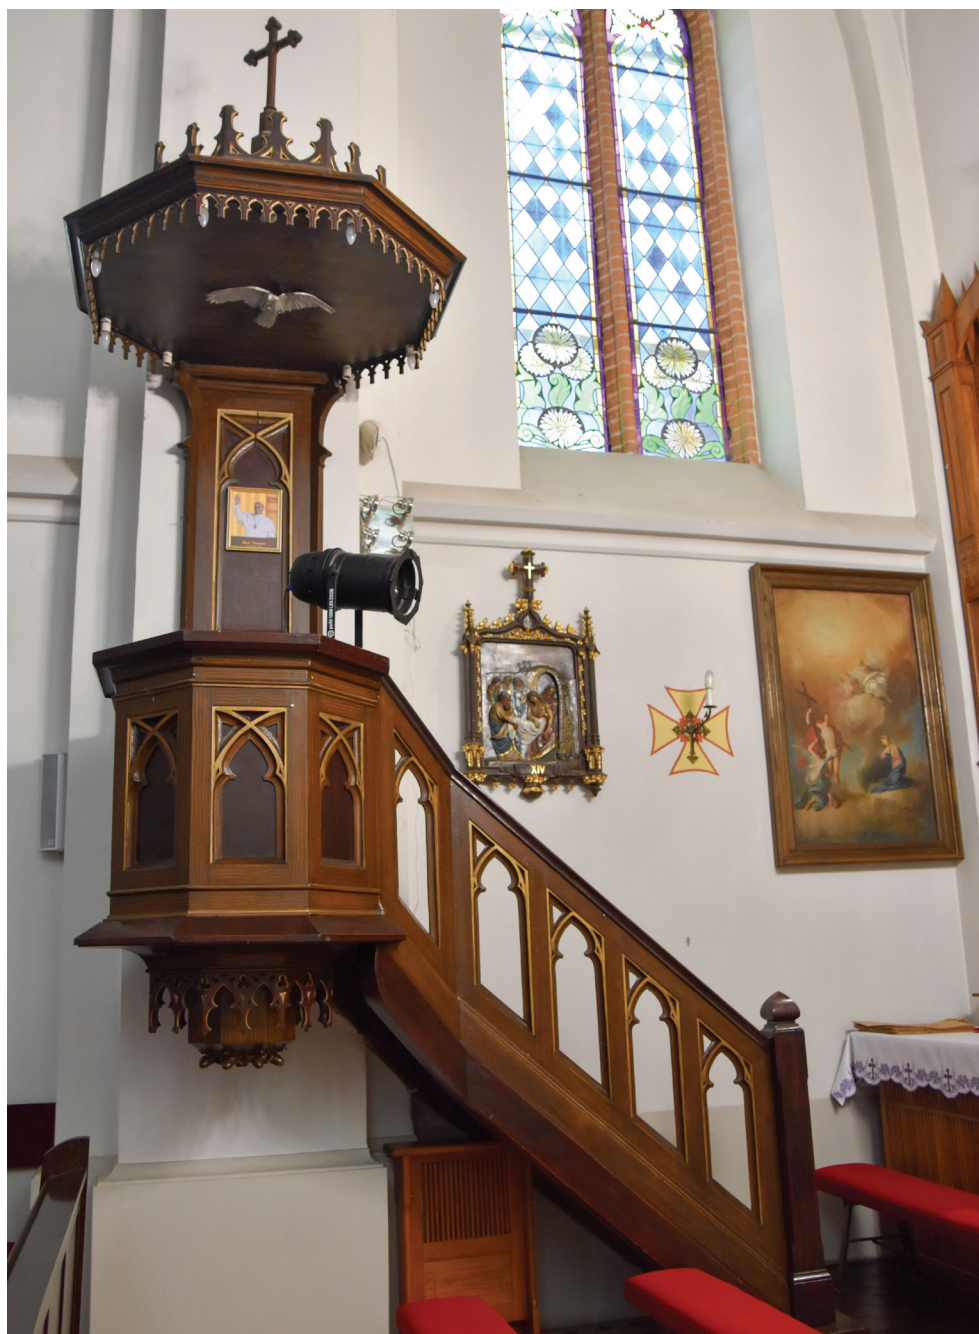
29. Ambona z kościoła pw. św. Wojciecha Biskupa i Męczennika w Uhowie – stan przed pracami konserwatorskimi. Fot. M. Ponikowska-Preseisen  
Pulpit from the Church of St. Adalbert, Bishop and Martyr, in Uhowo – condition prior to conservation work. Photo by M. Ponikowska-Preseisen

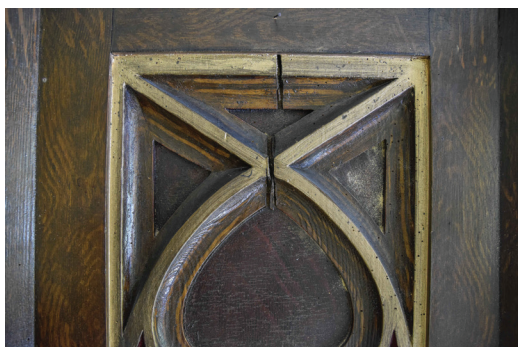
30. Ambona z kościoła pw. św. Wojciecha Biskupa i Męczennika w Uhowie – przed pracami konserwatorskimi – zbliżenie na spękania oraz ubytki. Fot. M. Ponikowska-Preseisen  
**Pulpit from the Church of St. Adalbert, Bishop and Martyr, in Uhowo – before conservation work – close-up of cracks and losses. Photo by M. Ponikowska-Preseisen**

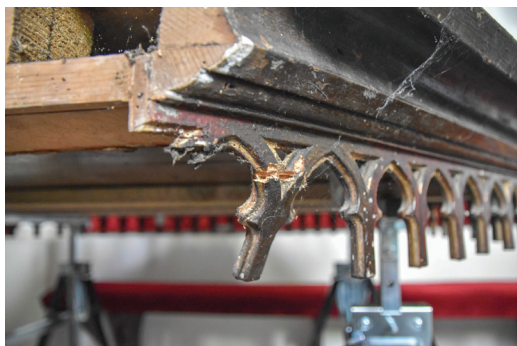
31. Ambona z kościoła pw. św. Wojciecha Biskupa i Męczennika w Uhowie – stan przed pracami konserwatorskimi – widok na uszkodzenia snycerki. Fot. M. Ponikowska-Preseisen  
**Pulpit from the Church of St. Adalbert, Bishop and Martyr, in Uhowo – condition prior to conservation work – view of damage to the woodcarving. Photo by M. Ponikowska-Preseisen**

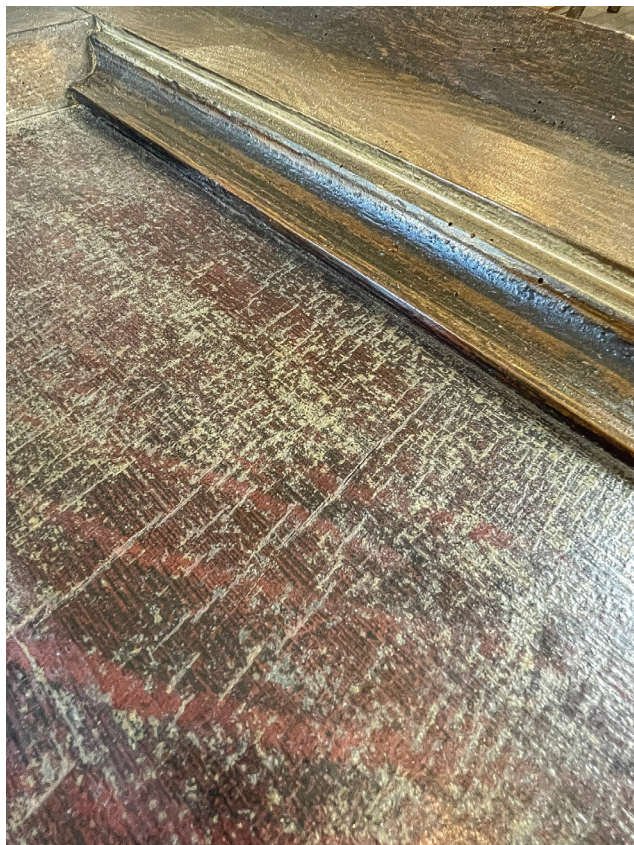
32. Ambona z kościoła pw. św. Wojciecha Biskupa i Męczennika w Uhowie – stan przed pracami konserwatorskimi – zbliżenia na zabielenia mazerunku. Fot. M. Ponikowska-Preseisen  
**Pulpit from the Church of St. Adalbert, Bishop and Martyr, in Uhowo – condition prior to conservation work – close-ups of whitening of the wood grain imitation. Photo by M. Ponikowska-Preseisen**

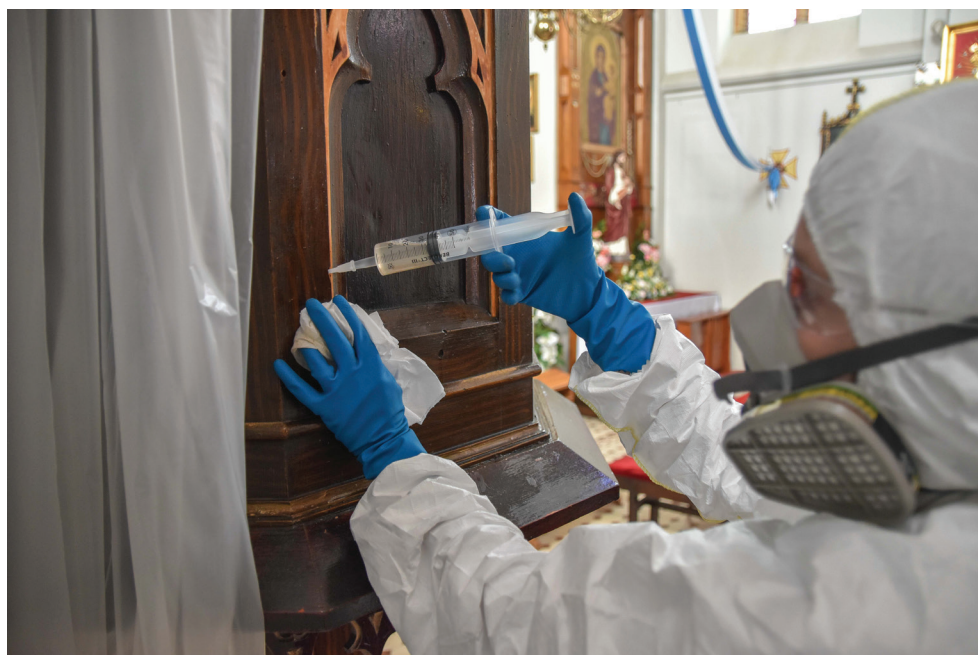
33. Ambona z kościoła pw. św. Wojciecha Biskupa i Męczennika w Uhowie – stan w trakcie prac konserwatorskich – dezynsekcja. Fot. M. Ponikowska-Preseisen  
**Pulpit from the Church of St. Adalbert, Bishop and Martyr, in Uhowo – condition during conservation work – disinfestation. Photo by M. Ponikowska-Preseisen**

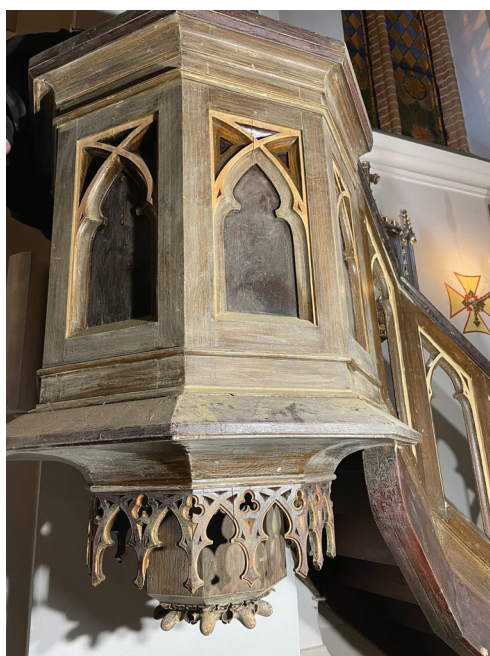
34. Ambona z kościoła pw. św. Wojciecha Biskupa i Męczennika w Uhowie – stan w trakcie prac konserwatorskich – opracowywanie powierzchni. Fot. M. Ponikowska-Preseisen  
**Pulpit from the Church of St. Adalbert, Bishop and Martyr, in Uhowo – condition during conservation work – surface preparation/treatment. Photo by M. Ponikowska-Preseisen**

Program zakładał wykonanie nowych złoczeń, dlatego imitacje wykonane w technice nieszlachetnej zostały usunięte przy użyciu skalpeli oraz papieru ściernego. Po procesie szlifowania powierzchni ambony oraz usuwania imitacji złoczeń wykonano impregnację wzmacniającą strukturę drewna roztworem Paraloidu B-72 w etanolu. Przeprowadzono wszelkie naprawy stolarskie, klejenia oraz uzupełnienia brakujących elementów, w tym dekoracji snycerskiej. Większe ubytki zrekonstruowano w drewnie, mniejsze przy użyciu podbarwionej żywicy epoksydowej Axson SC 258 oraz masy Modostuc. Partie przeznaczone do złoczenia zostały pokryte nowymi zaprawami, odpowiednio opracowanymi poprzez szlifowanie. Nowe złoczenia wykonano za pomocą złota płatkowego przy użyciu systemu Instacoll Kölner. Wewnątrz kosza ambony wykonano imitację złoczeń przy użyciu pasty retuszerskiej w kolorze zbliżonym do płatków złota. Powierzchnia ambony pokryta mazerunkami została kilkakrotnie powleczona błyszczącym werniksem ketonowym, który wysycił i uczytelnił malaturę. Następnie wykonano retusze przy użyciu farb alkidowych oraz ketonowych, a na koniec całość zabezpieczono werniksem ketonowym o satynowym wykończeniu. Schody oraz powierzchnia pod schodami została pomalowana farbami olejno-alkidowymi. Metalowa gołębicą Ducha Świętego zdobiąca podniebie baldachimu została oczyszczona i pokryta farbą akrylową Schmincke w kolorze srebrnym. Po zakończeniu prac baldachim został przetransportowany do kościoła i zamontowany na swoim miejscu nad amboną.

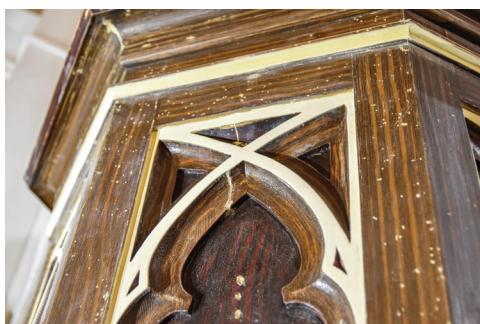
35. Ambona z kościoła pw. św. Wojciecha Biskupa i Męczennika w Uhowie – stan w trakcie prac konserwatorskich – uzupełnianie ubytków drewna i zaprawy.

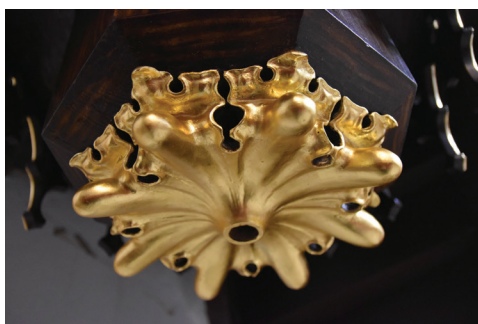
36. Ambona z kościoła pw. św. Wojciecha Biskupa i Męczennika w Uhowie – stan w trakcie prac konserwatorskich – rozeta po wykonaniu nowego złączenia. Fot. M. Ponikowska-Preseisen
