# Realizacja prac konserwatorskich przy wybranych zabytkach znajdujących się w kościele pw. św. Wojciecha Biskupa i Męczennika w Uhowie, przeprowadzonych w latach 2024–2025

**Słowa kluczowe:** Uhowo, konserwacja, obraz, rzeźba, ambona  
**Key words:** Uhowo, conservation, painting, sculpture, pulpit

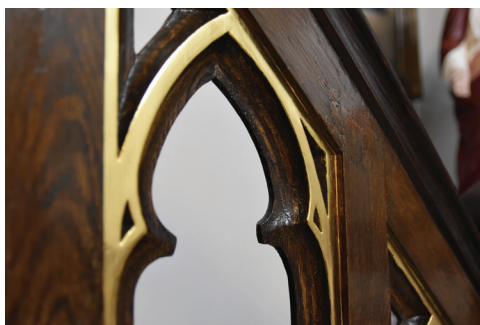
37. Ambona z kościoła pw. św. Wojciecha Biskupa i Męczennika w Uhowie – stan w trakcie prac konserwatorskich – widok na nowe złączenia.

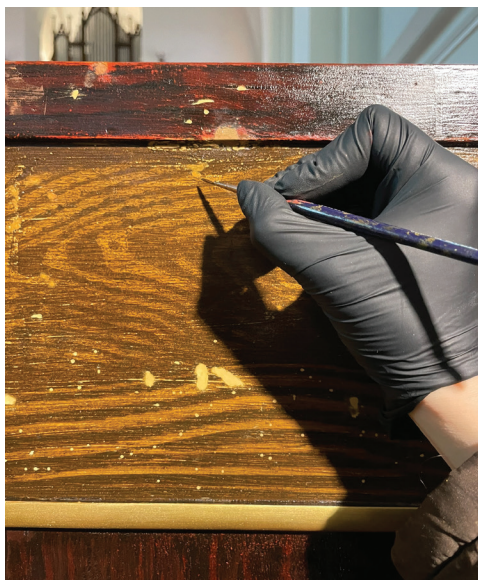
38. Ambona z kościoła pw. św. Wojciecha Biskupa i Męczennika w Uhowie – stan w trakcie prac konserwatorskich – uzupełnianie ubytków warstwy malarskiej.

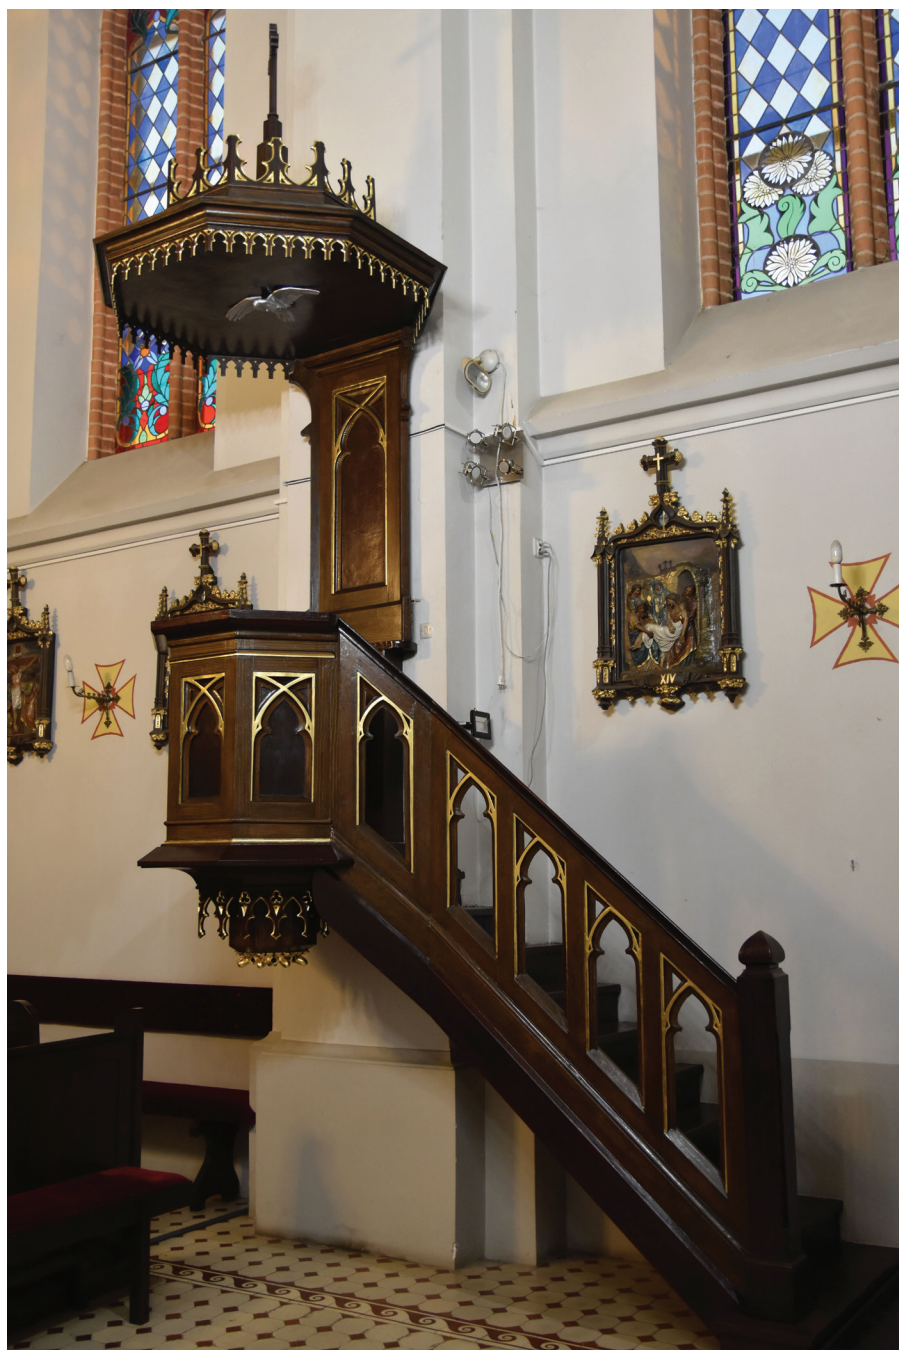
38. Ambona z kościoła pw. św. Wojciecha Biskupa i Męczennika w Uhowie – stan po zakończeniu prac konserwatorskich. Fot. M. Ponikowska-Preseisen  
Pulpit from the Church of St. Adalbert, Bishop and Martyr, in Uhowo – condition after conservation work. Photo by M. Ponikowska-Preseisen
