KRZYSZTOF STAWECKI

## Prace konserwatorskie w latach 2022–2025 w kościołach pw. Świętej Trójcy w Juchnowcu Kościelnym oraz Bożego Ciała w Suraziu jako przykład kompleksowej konserwacji obiektu zabytkowego<sup>1</sup>

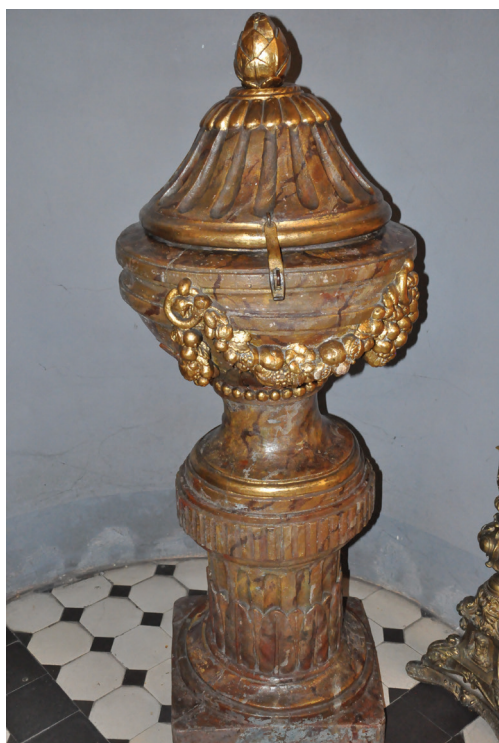
1. Juchnowiec. Chrzcielnica, stan przed konserwacją.  
Fot. Krzysztof Stawcki  
**Juchnowiec. Baptismal font, condition before  
conservation. Photo by Krzysztof Stawcki**

Konserwacja chrzcielnicy i ambony miała na celu przywrócenie ich pierwotnych wartości artystyczno-estetycznych. Usunięto przemalowania metodą mechaniczną i chemiczną, wykonano dezynsekcję i impregnację drewna oraz uzupełniono jego brakujące elementy flekami i kitem. Po nałożeniu gruntów, w miejscach, gdzie występowały ubytki podłoża, wykonano retusze polichromii i zrekonstruowano złączenia złotem płatkowym. Kolorystyka chrzcielnicy i ambony została opracowana na podstawie odkrywek i pozostałości po odsłoniętej (po usunięciu przemalowań) pierwotnej warstwy polichromii.

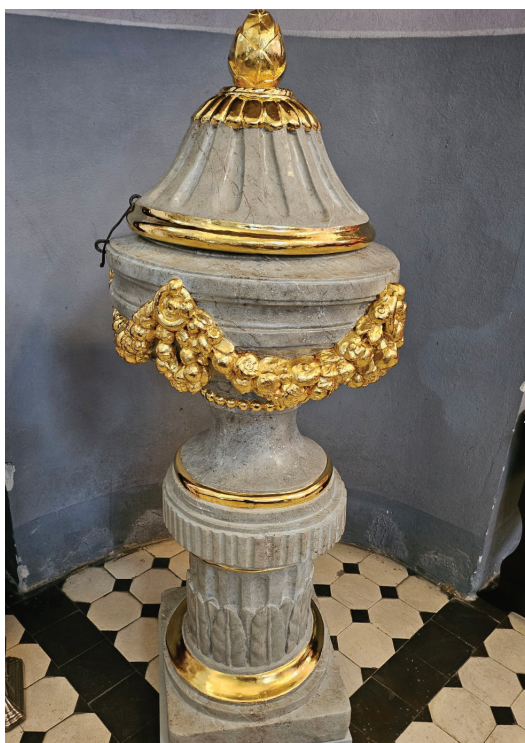
2. Juchnowiec. Chrzcielnica, stan po konserwacji.  
Fot. Krzysztof Stawcki  
**Juchnowiec. Baptismal font, condition after  
conservation. Photo by Krzysztof Stawcki**

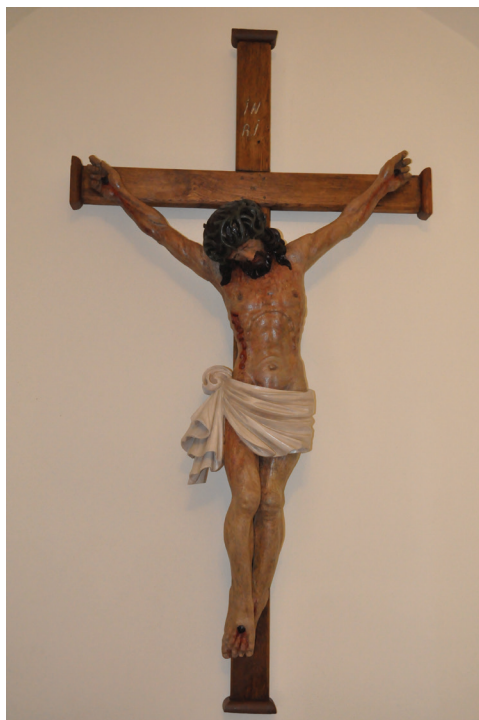
12. Suraz. Krucyfiks XVII w., stan po konserwacji.  
Fot. Krzysztof Stawecki

14. Suraż. Fragment krucyfiksu XVII w., stan po konserwacji. Fot. Krzysztof Stawicki  
**Suraż. Fragment of a 17th-century crucifix, condition after conservation.**  
Photo by Krzysztof Stawicki

Prace rozpoczęto od usunięcia przemalowań warstwy malarskiej figury Jezusa i oczyszczenia powierzchni drewna na krzyżu. Stwierdzono występowanie oryginalnej polichromii na koronie cierniowej, włosach, ciele Chrystusa oraz perizonium. Warstwa malarska zachowała się w 90%: na włosach – czerni, na koronie cierniowej – zieleni, na perizonium – biel, zaś na ciele Jezusa, głównie na rękach, klatce piersiowej i brzuchu, kolor cielisty. Krzyż, pierwotnie niepolichromowany, został przemalowany trzykrotnie na kolor brązowy, niebieski, i ponownie brązowy. Jego zakończenie pionowymi elementami było późniejsze.

Postanowiono ich nie usuwać, gdyż są one już zintegrowane z oryginalnym krzyżem. W trakcie prac odkryto na krzyżu pierwotny napis: „I.N.R.I.”. Obiekt poddano dezynsekcji i impregnacji, pęknięcia drewna wypełniono kitem emulsyjnym, wykonano także retusze warstwy malarskiej. Kolorystyka rzeźby zmieniła się w porównaniu z wyglądem przed konserwacją. Ciało Jezusa posiada obecnie kolor cielisty, ze śladami krwi, korona cierniowa jest powtórnie zielona, włosy i broda – czarne, perizonium – białe, gwoździe – czarne, krzyż drewniany niepolichromowany z napisem I.N.R.I. Rzeźbę zabezpieczono werniksem końcowym z niewielkim dodatkiem wosku w olejku terpentynowym. Krzyż pokryto woskiem mineralnym.

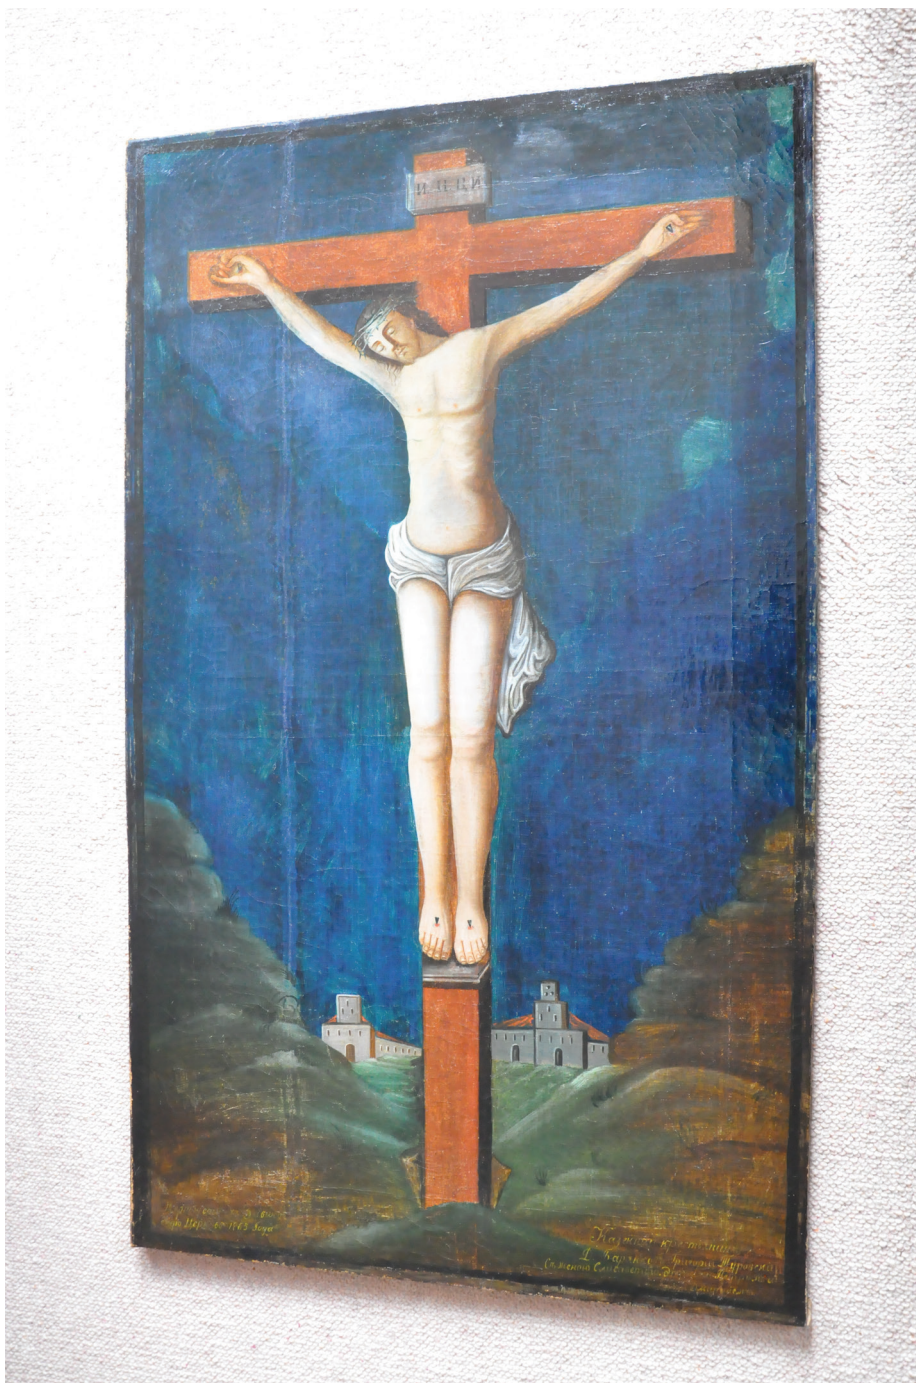
16. Suraż. Obraz *Ukrzyżowanie*, stan po konserwacji. Fot. Krzysztof Stawecki  
Suraż. Painting "Crucifixion", condition after conservation. Photo by Krzysztof Stawecki

Prace konserwatorskie rozpoczęto od przewiezienia obrazu do pracowni i wyjęcia go z ramy. Malowidło zdjęto z krosna i oczyszczono odwrocie za pomocą skalpela. Usunięto płócienną „łatę”, przeprowadzono zabieg dublowania krajkę i wzmacniania podobrazia nitkami płóciennymi. Po oczyszczeniu lica obraz naciągnięto na nowe krosno, założono kity emulsyjne w miejscach ubytków gruntu, wykonano retusze naśladowcze warstwy malarskiej. Lico obrazu zabezpieczono werniksem końcowym. Kolorystyka obrazu, po usunięciu zabrudzeń, zmieniła się na bardziej chłodną, z głębokimi tonacjami barwnymi.
